La sortie en mer

Les conséquences du réchauffement climatique

ATALANTE

Projet MPI - Classe de 2^m 2 - (2010/2008)

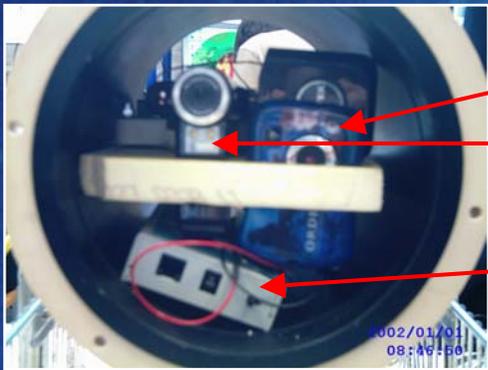
Appareil photonumérique

Caméra

Carte Orphy Portable

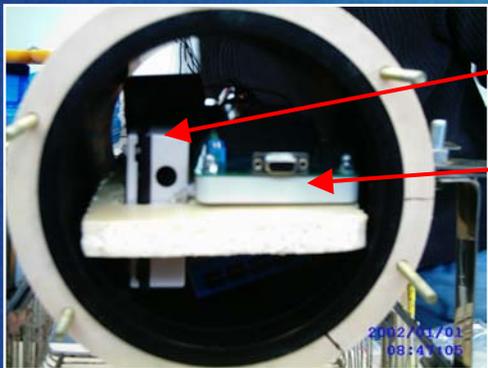
Boîtier capteur son et déclencheur appareil photo

Carte Mermoz

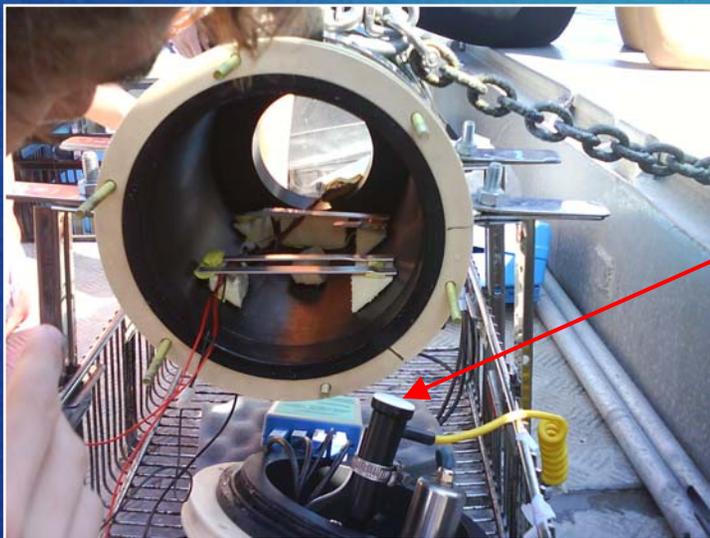
Capteurs lumière, température, conductimétrie, taux d'oxygène

Thermocouple type K

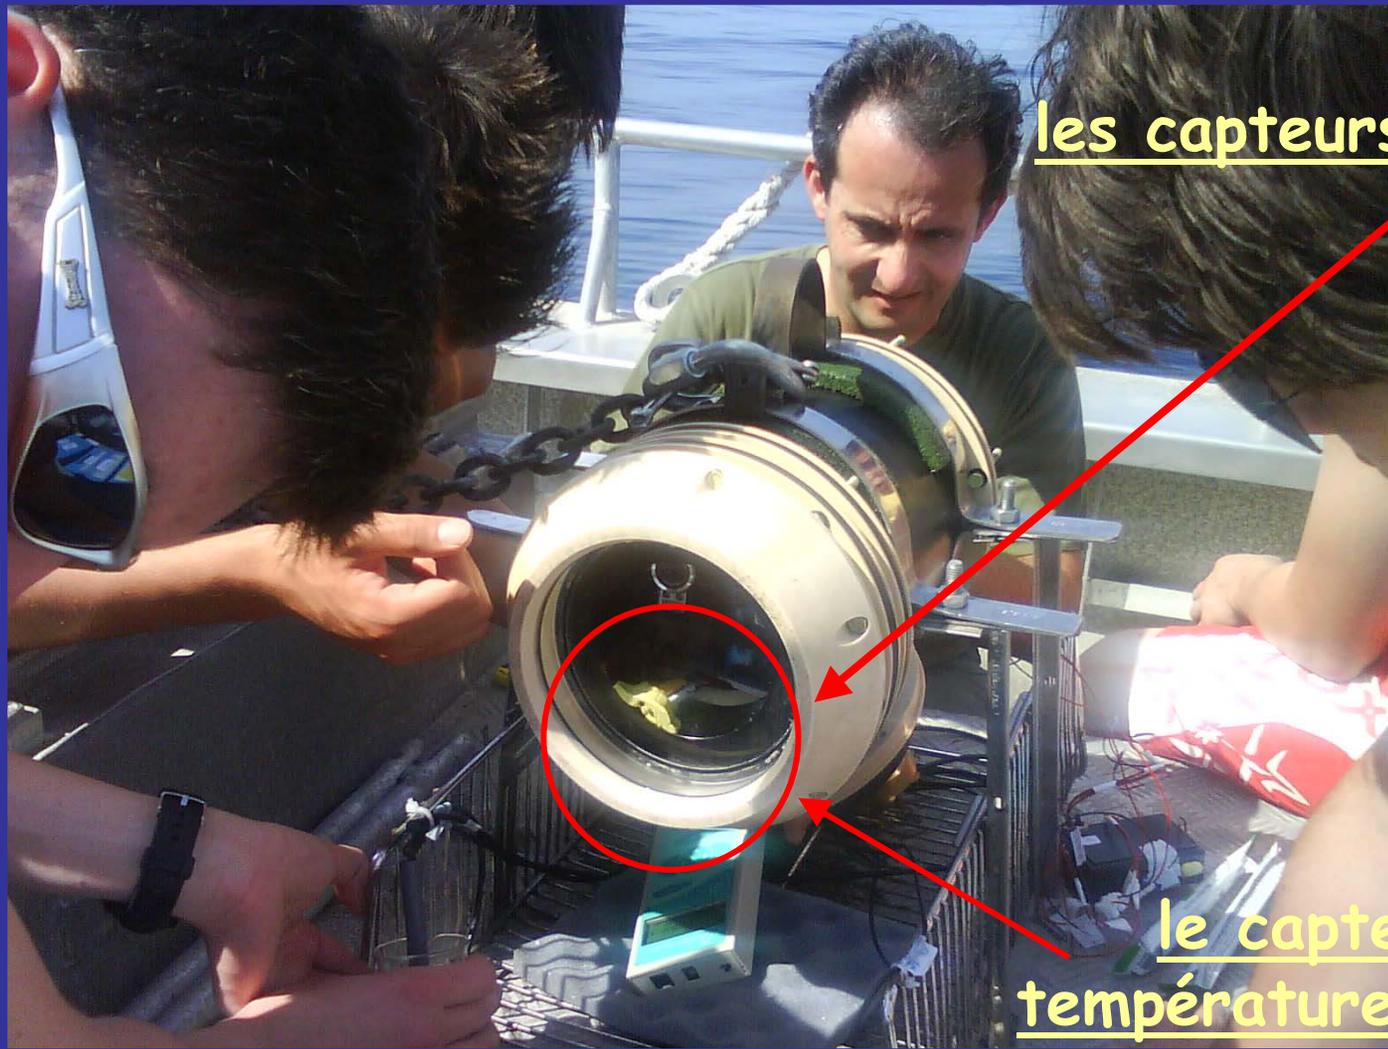
les capteurs de lumière

le capteur de
température LM35 DZ

Valeur maximale car saturation de la carte Mermoz ~ fermeture du caisson.

Immersion de la sonde le 23/5/08 à 11h48

Perte de données à cause d'une rupture d'un joint torrique lors de la remontée à 11h50

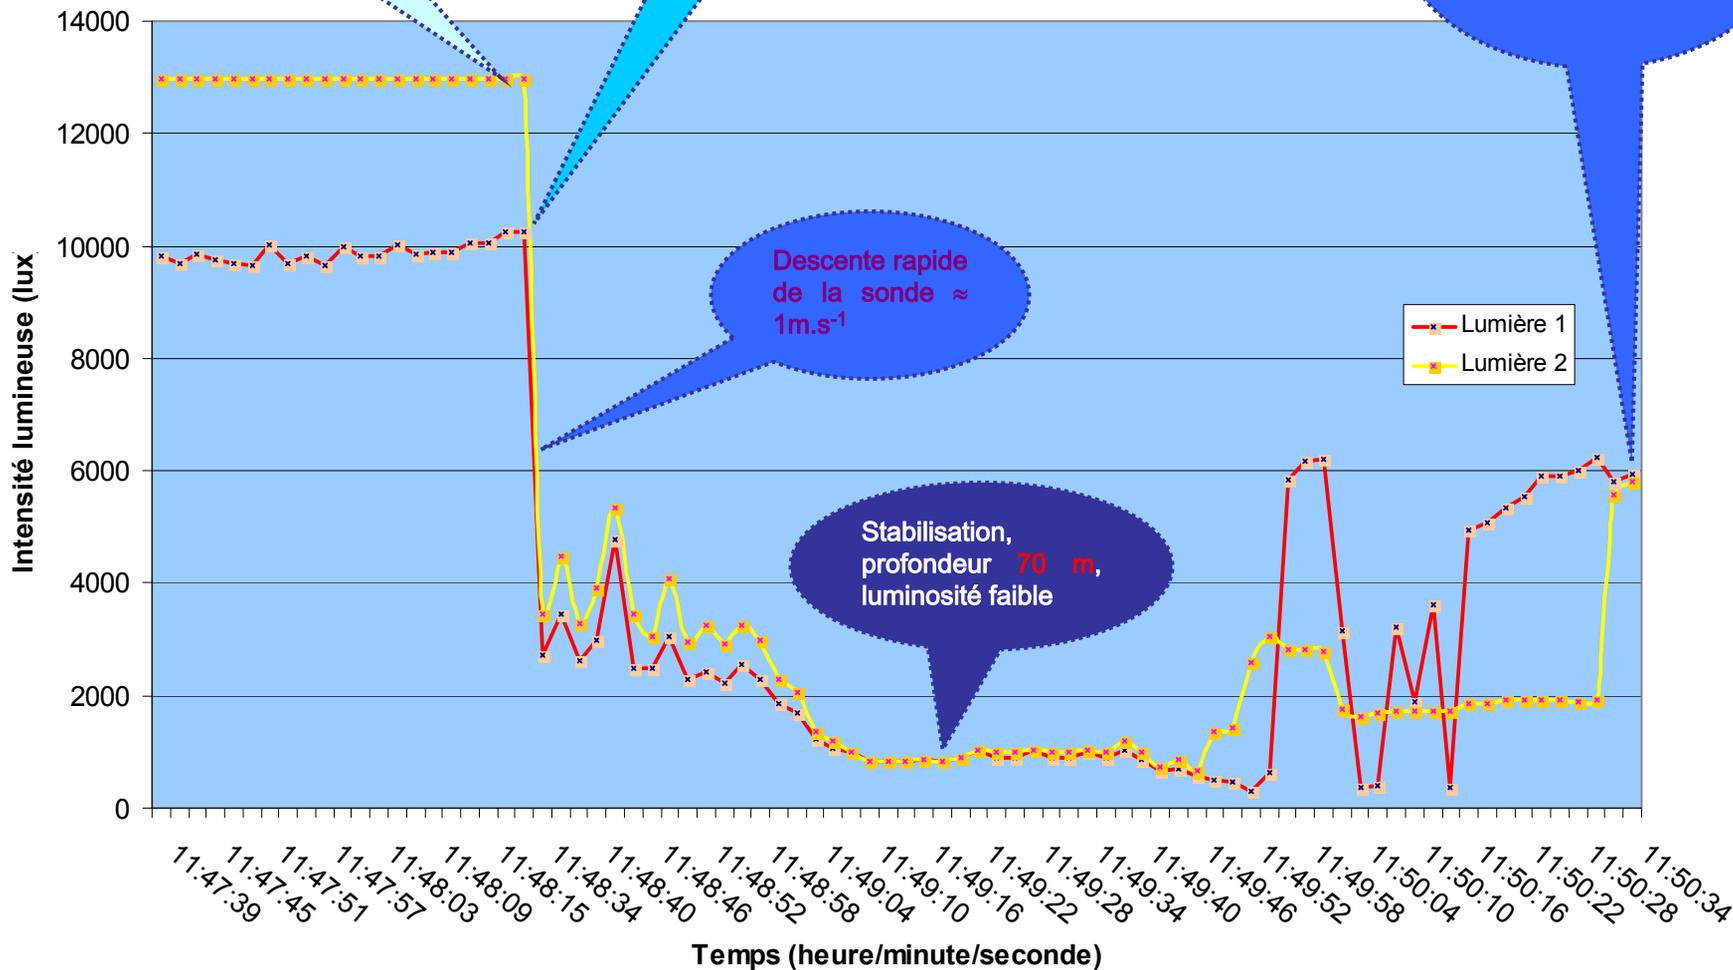
Descente rapide de la sonde $\approx 1\text{m}\cdot\text{s}^{-1}$

Stabilisation, profondeur 70 m, luminosité faible

Lumière 1 et Lumière 2 sont deux photorésistances (LDR) orientées babord et tribord

Lors de l'étude des résultats si dessus nous avons tirés les conclusions suivantes :

Tout d'abord, nous pouvons supposer que la sonde fut immergée lorsque la lumière créa une abysse, en effet plus la sonde s'enfonce dans les profondeurs moins il y a de lumière.

Deuxièmement on peut observer quelques pics de lumière lorsque la sonde est a une profondeur suffisamment basse, on peu envisager que ces pics sont dus à des reflets de l'eau.

Troisièmement, nous constatons que la sonde arrive au point le plus bas aux alentours de 11h49 la courbe étant à sont point le plus bas.

Ensuite, le capteur numéro 2 créer des pics de lumière entre 11h49 et 11h50 pour des raisons inconnues.

Vers 11h50 et 18s l'intensité de la lumière remonte sûrement due à la remontée de la sonde.

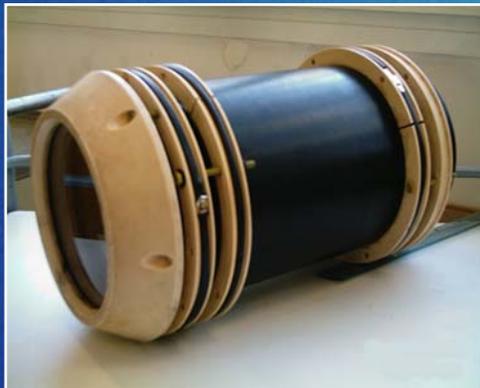
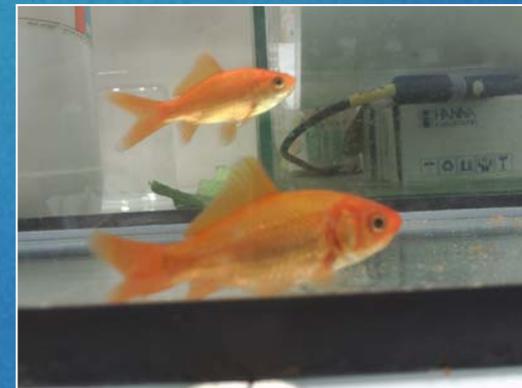
les capteurs de lumière

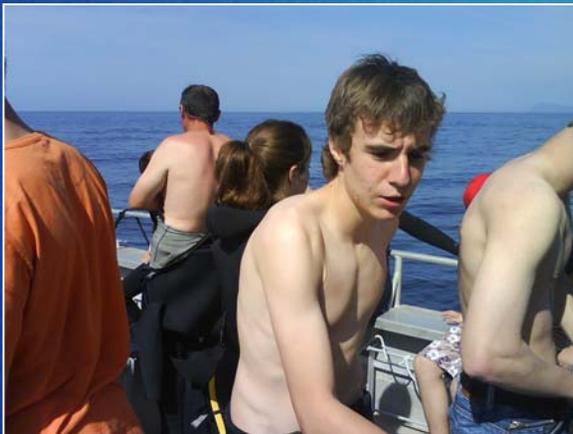
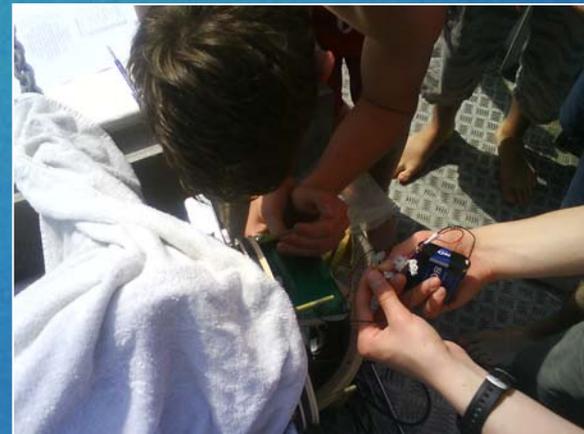
le capteur de température LM35 DZ

En observant l'évolution de la courbe, nous constatons que quelques temps après la mise à l'eau de la sonde, une baisse de température va se produire (environ 1.5°C en deux minutes).

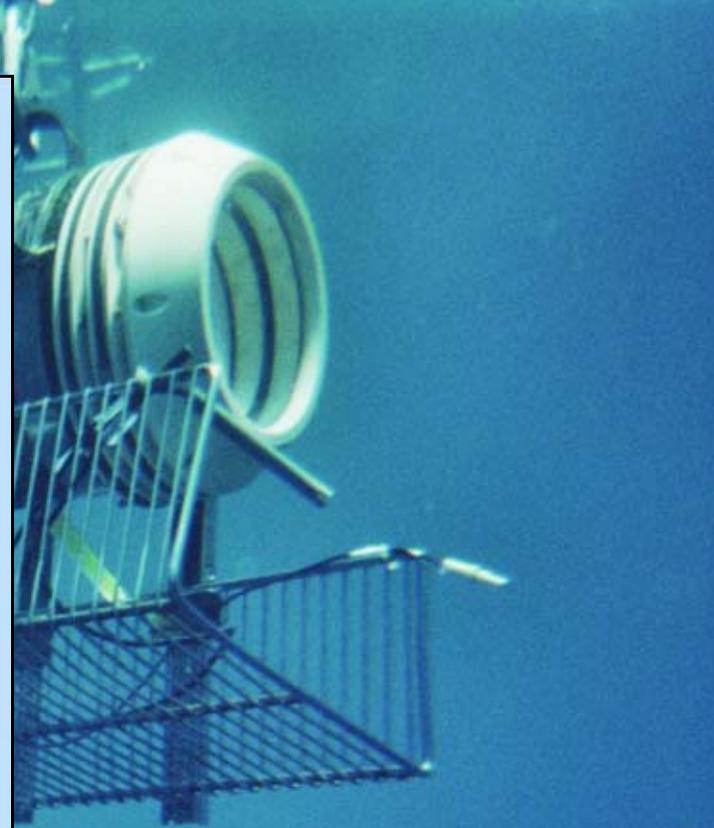
Estimation de la température de l'eau en hiver et en été

Nous pouvons considérer que seule la couche des 50 premiers mètres est influencée par les variations de températures extérieures saisonnières. Au delà, la température est constante toute l'année, sa moyenne variant entre 12.5 et 13°C suivant le lieu.

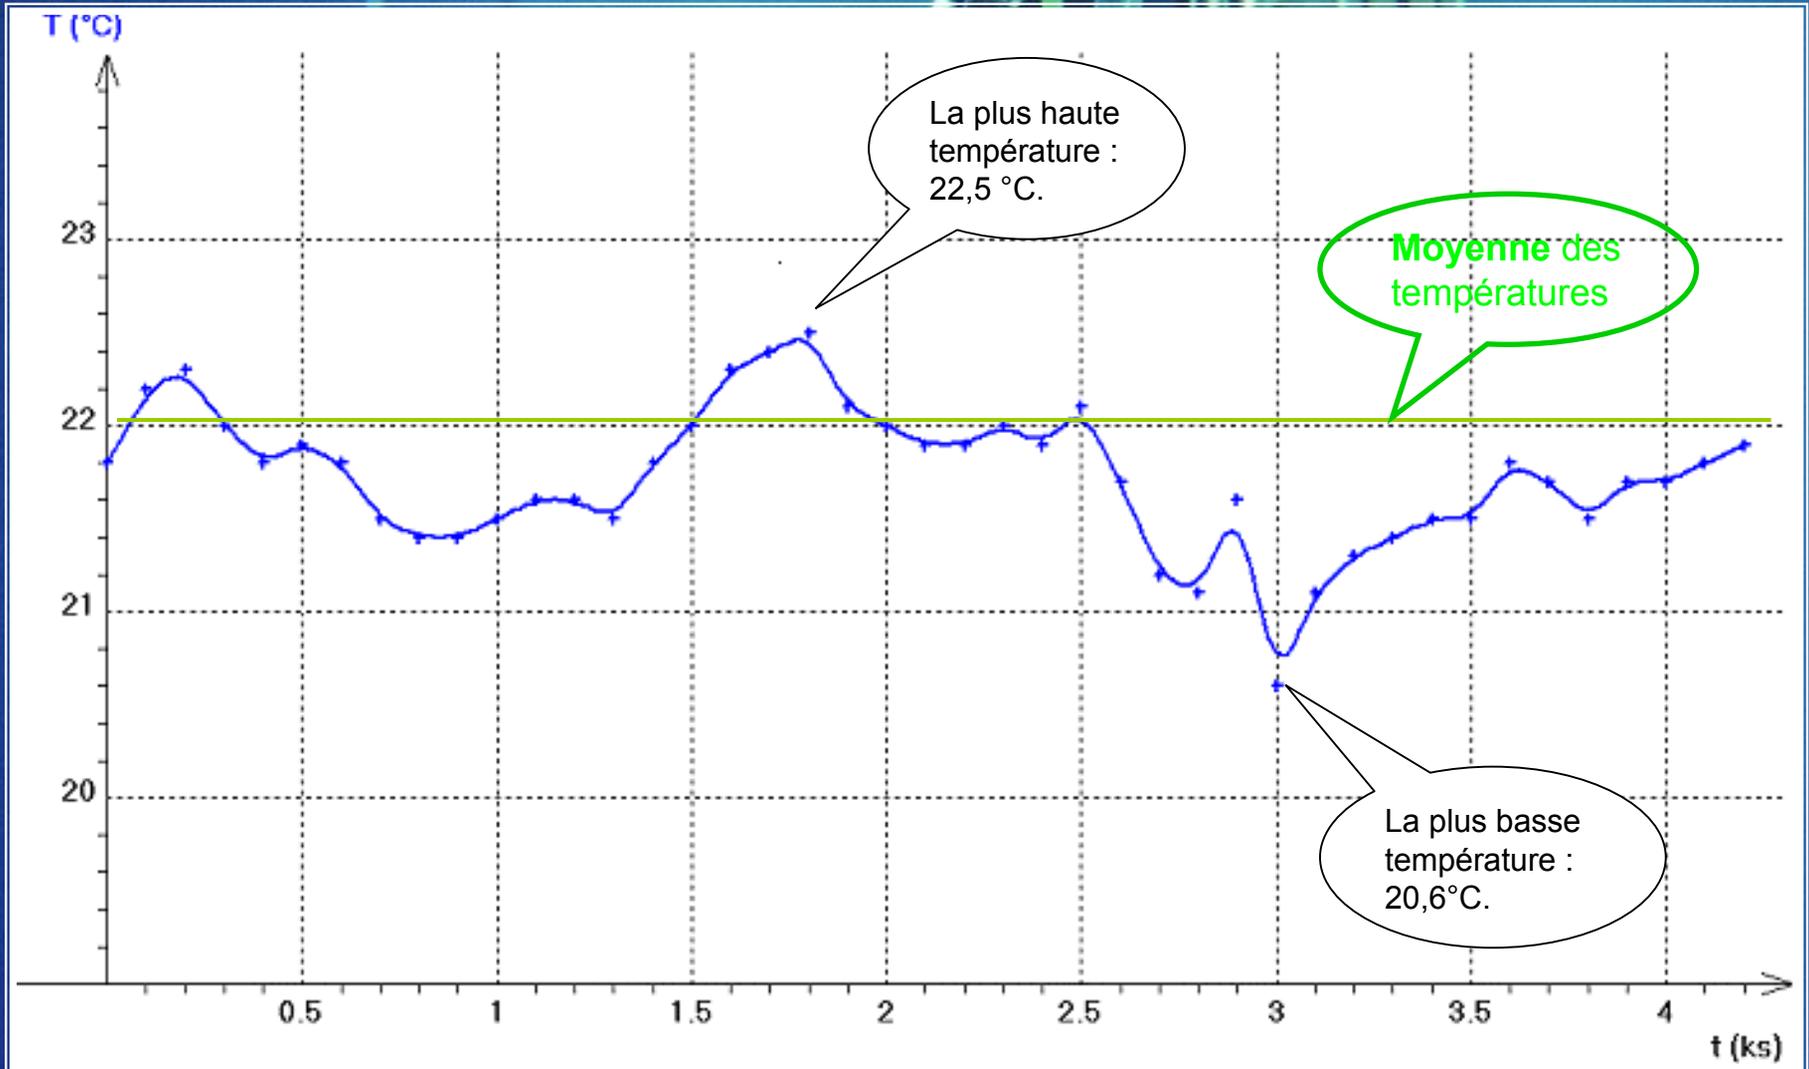
Température extérieure

La température que nous avons pu observer est comprise entre $20,6^{\circ}\text{C}$ et $22,5^{\circ}\text{C}$, pour ces extrêmes.

De plus celle-ci, varie beaucoup. En effet, nous pouvons observer de multiples augmentations et diminutions lors de notre sortie. Celles-ci peuvent s'expliquer, non seulement par le bateau qui tanguait mais aussi par les quelques nuages, qui masquant ou qui le laissant briller à son zénith le soleil, nous assombrissaient les capteurs d'où des baisses, ou le surexposé d'où des augmentations.

Enfin, à partir de 2500 s, d'où 42 minutes et 36 secondes, on observe une chute importante des températures. Celle-ci peut être sûrement dû à l'apparition d'une brise qui par sa fraîcheur a refroidi l'air ambiant.

En conclusion, la température variait peu, elle était autour de 22°C . De plus, les nombreuses variations de température sont principalement du à l'exposition au Soleil. En effet, les mouvements du bateau pouvaient :

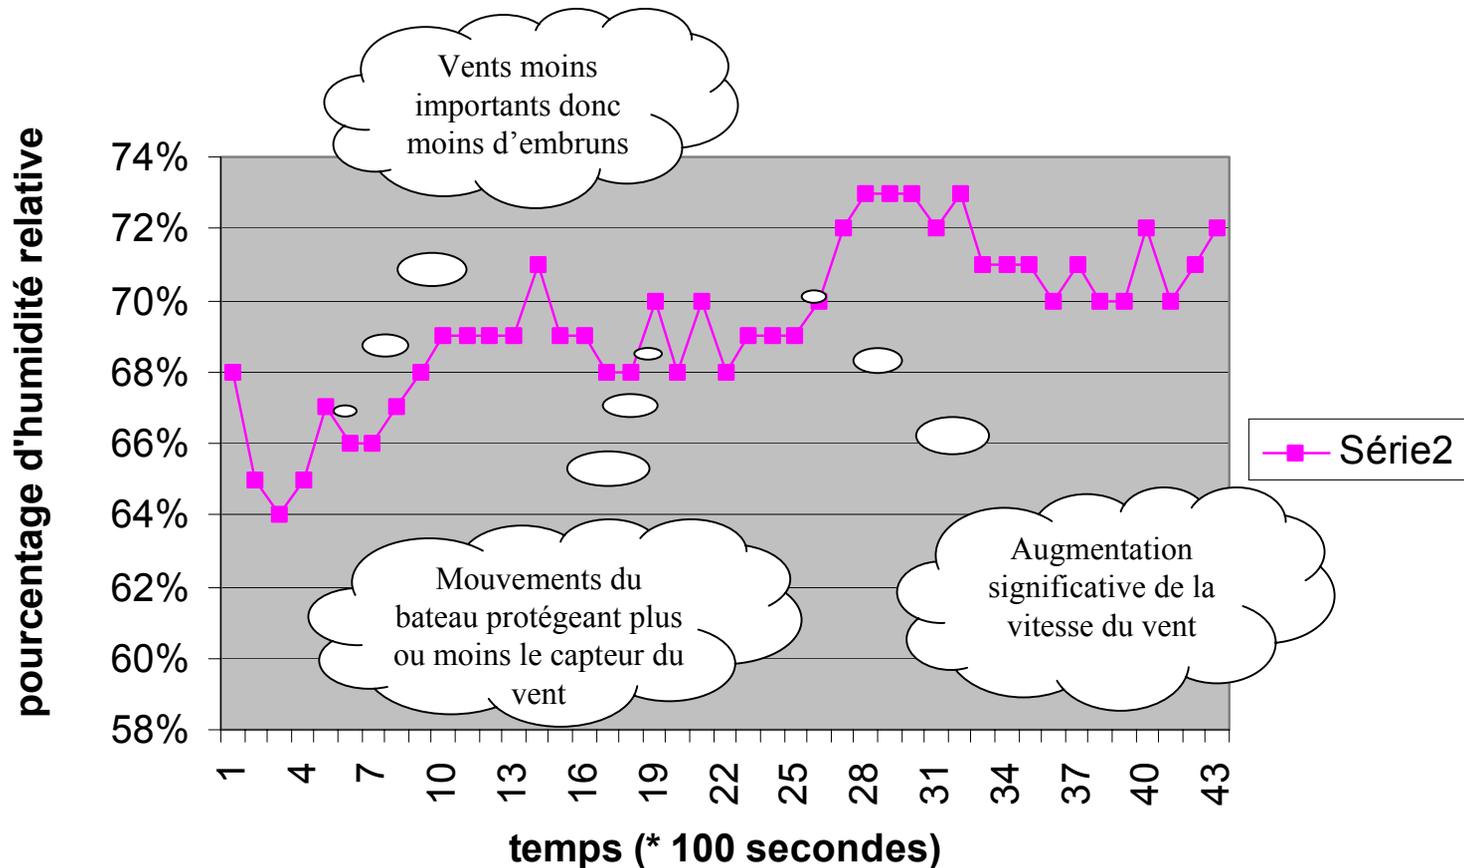
Le taux d'humidité relatif

évolution du taux d'humidité

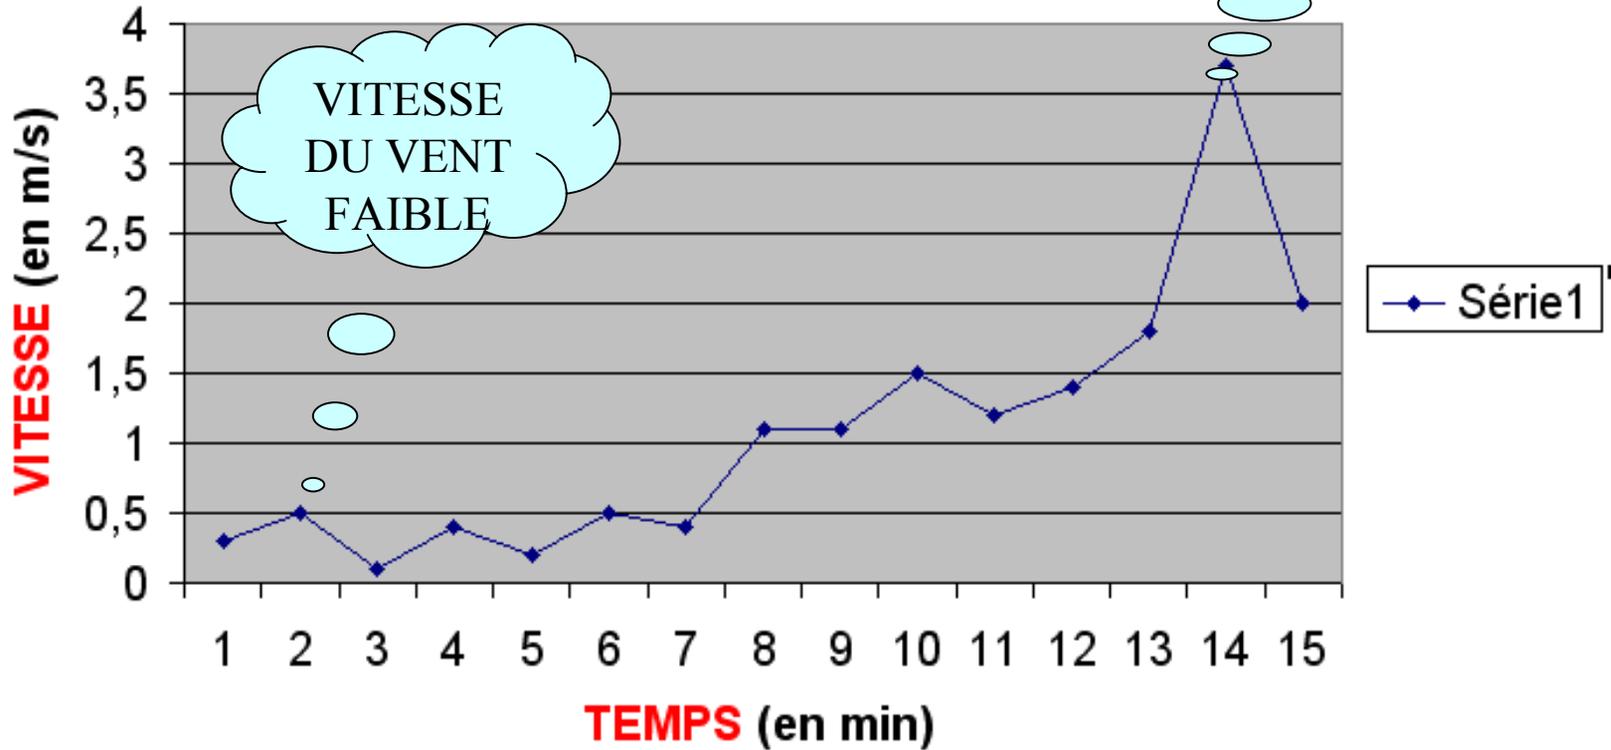
La vitesse du vent

VITESSE DU VENT (par vent de sud)

AUGLENTATION
DE LA VITESSE
DU VENT

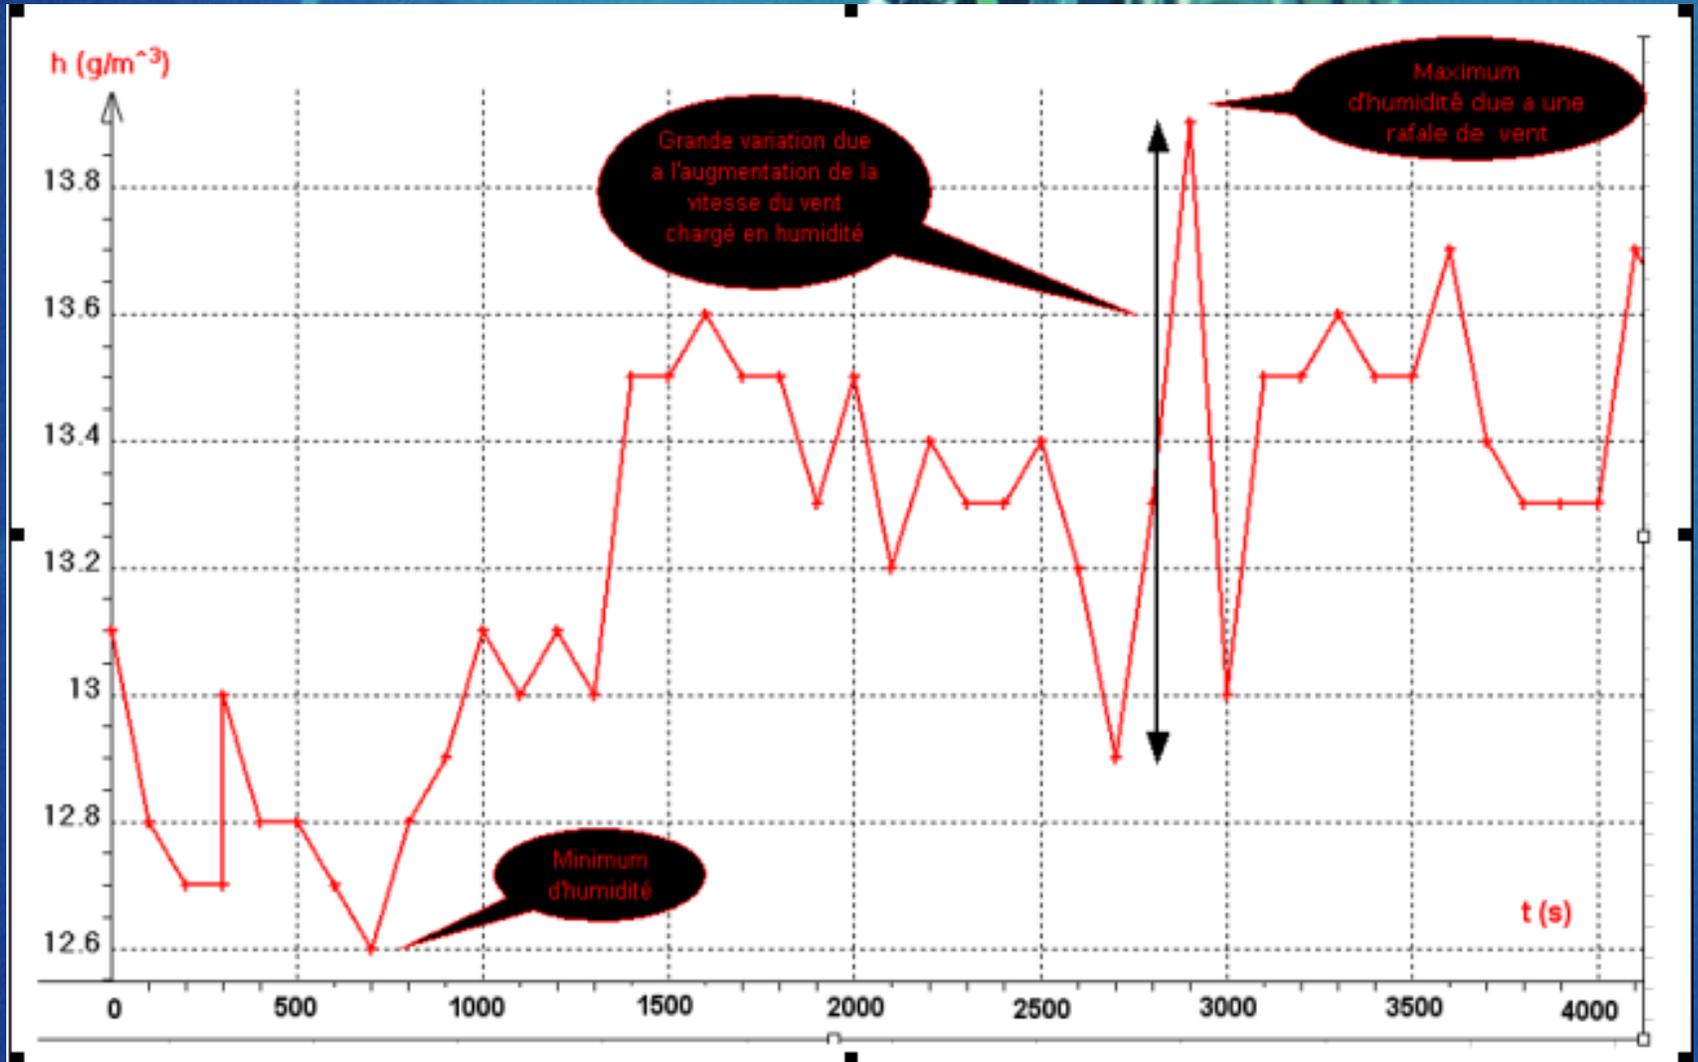
L'humidité de l'air en g/cm³

Nous observons sur le graphique une variation de la masse volumique de l'humidité présent dans l'air en fonction du temps.

Au début , on remarque une diminution de l'humidité qui descend jusqu'à $12.6\text{g}/\text{m}^3$.

Puis on note une grande variation dûe à l'augmentation de la vitesse du vent chargé en humidité à partir 11h35. Notre maximum obtenue a $14.2\text{g}\cdot\text{m}^3$ pourrait correspondre a une rafale de vent. A la fin, la masse volumique se stabilise à peu près pour arriver à $13.7\text{g}\cdot\text{m}^3$ au bout des 12h00.
